COMUNE DI VILLAPERUCCIO

LAVORI DI RISTRUTTURAZIONE E ADEGUAMENTO DELLA CHIESA PARROCCHIALE

O TAVOLE STATO ATTUALE TAV. 14

ANALISI DEL DEGRADO  
PROSPETTI E SEZIONI

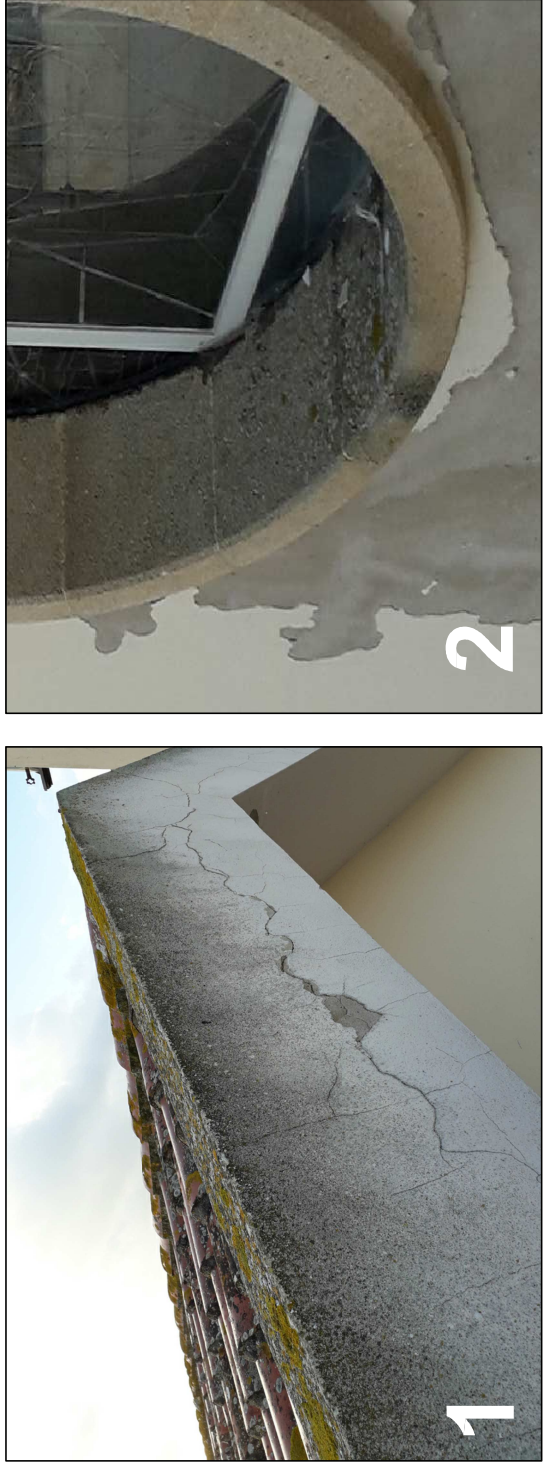
LESIONI DEL CAMPANILE

- 1) Lesioni diffuse, probabili cause:
  - ossidazione dei ferri di armatura con conseguente distacco del copriferro in calcestruzzo
  - sollecitazioni da percussione (campane)
- 2) Disgregazione superficiale dell'intonaco dovuto all'azione degli agenti atmosferici e infiltrazioni d'acqua dall'orologio

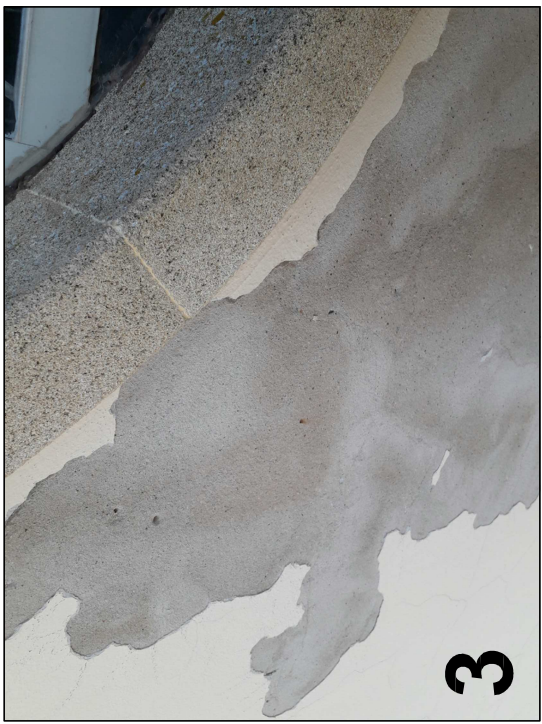
LESIONE ARCHITRAVE  
Causata da distacco del calcestruzzo per ossidazione dei ferri di armatura dell'architrave

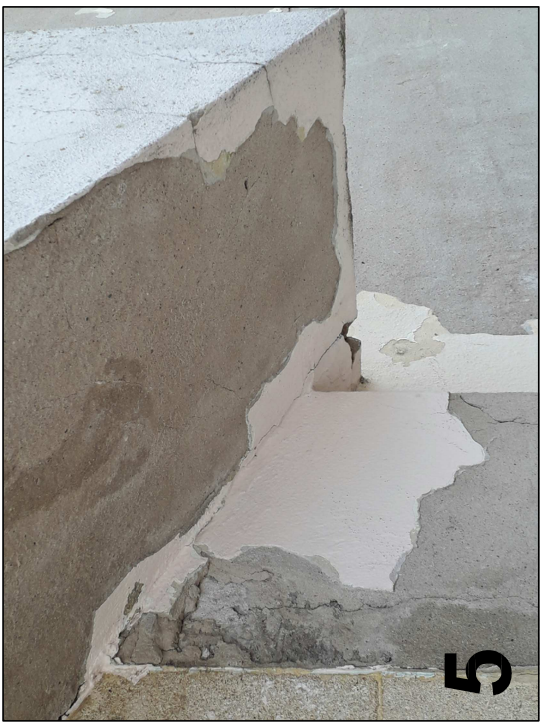
LESIONI SU MURI PORTANTI  
Le lesioni sulle murature hanno andamento prevalentemente pseudo-verticale, non correlate a cedimenti della fondazione ma ad assestamenti della struttura.
