COMUNE DI VILLAPERUCCIO

LAVORI DI RISTRUTTURAZIONE E ADEGUAMENTO DELLA CHIESA PARROCCHIALE

O TAVOLE STATO ATTUALE TAV. 14

ANALISI DEL DEGRADO  
PROSPETTI E SEZIONI

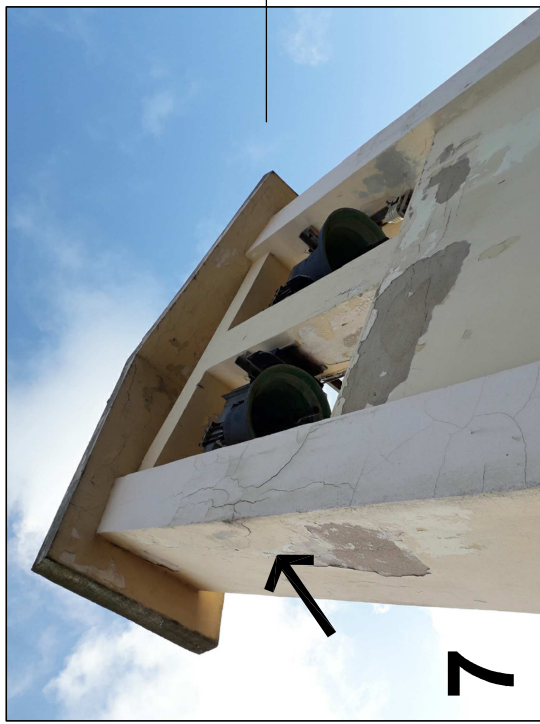
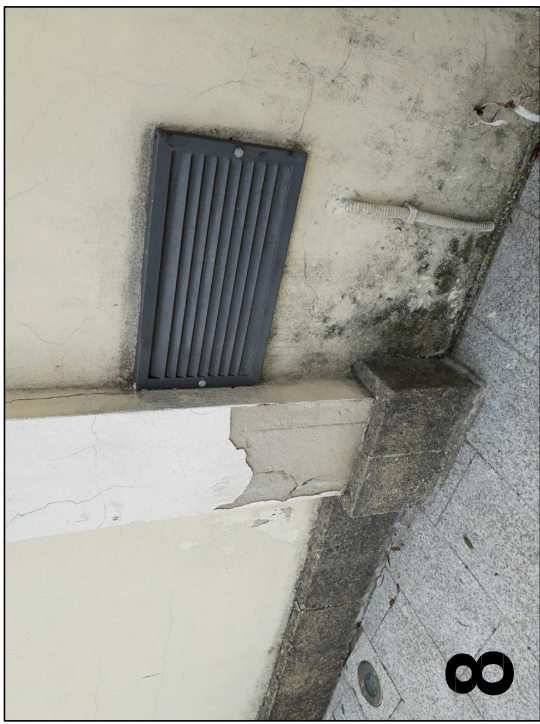
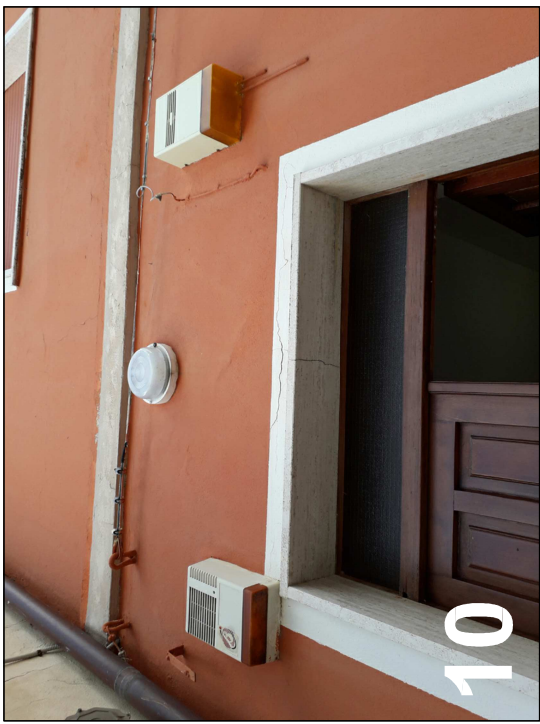
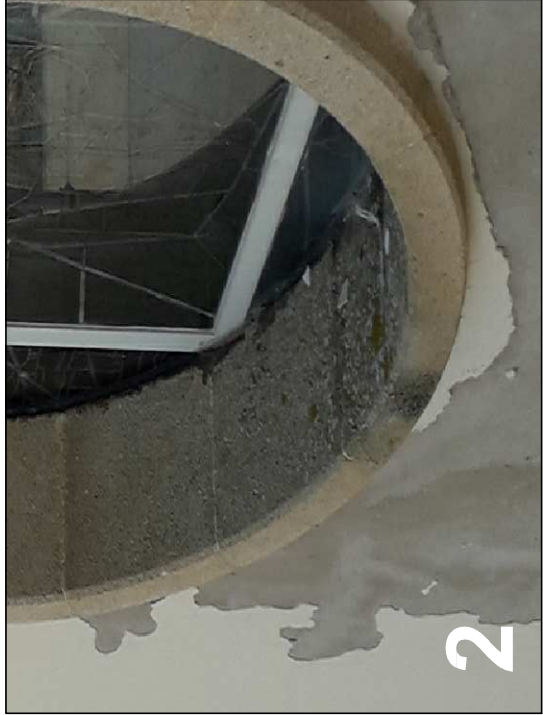
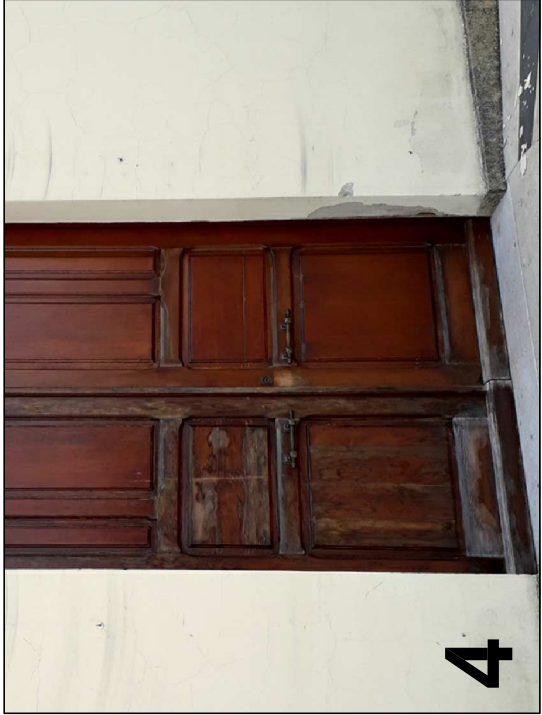
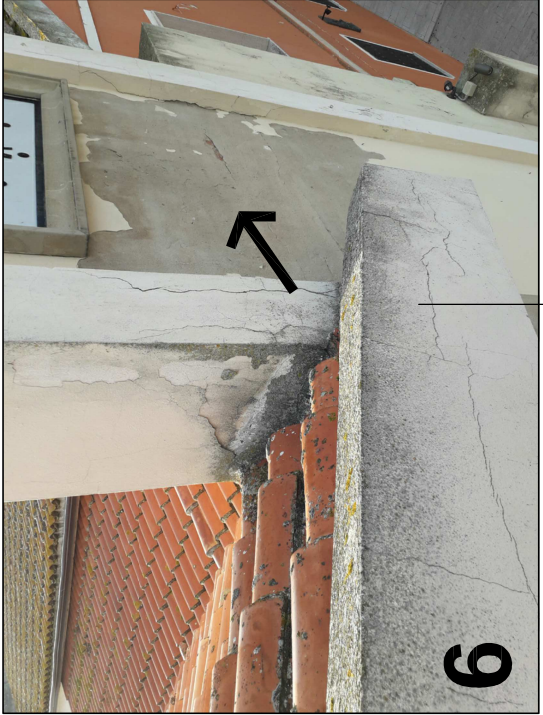
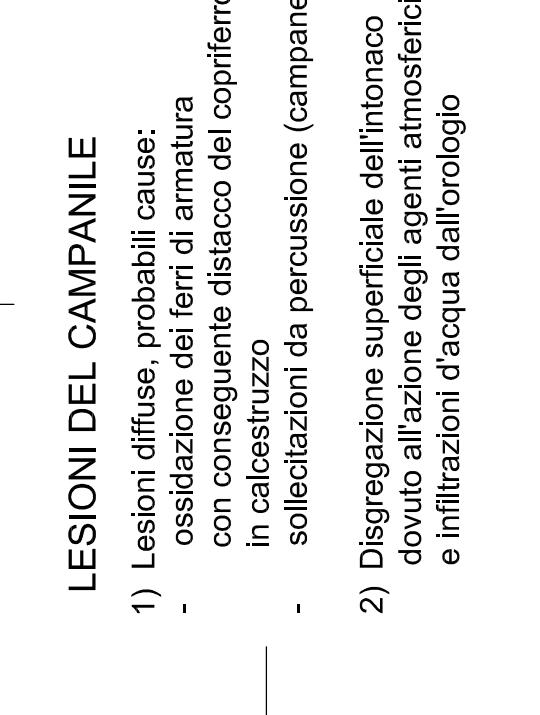
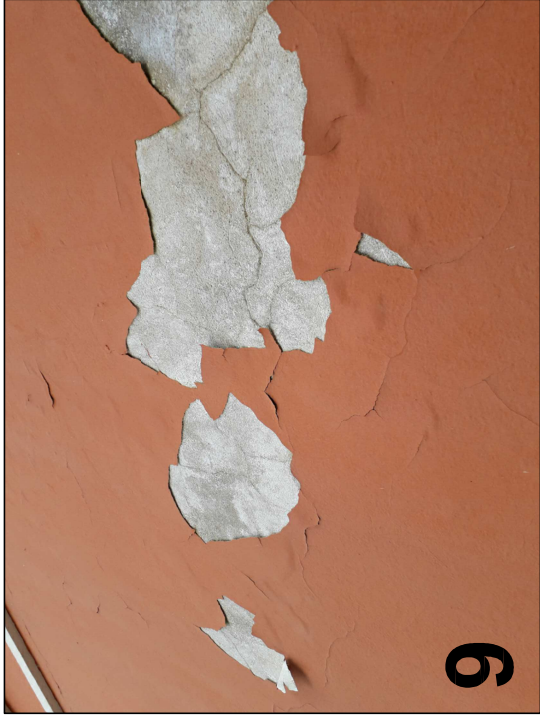
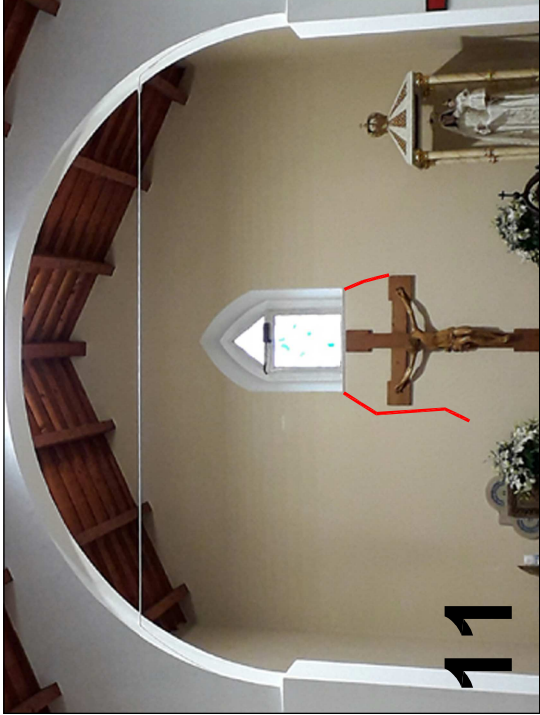
LESIONE ARCHITRAVE  
Causata da distacco del calcestruzzo per ossidazione dei ferri di armatura dell'architrave

LESIONI SU MURI PORTANTI  
Le lesioni sulle murature hanno andamento prevalentemente pseudo-verticale, non correlate a cedimenti della fondazione ma ad assestamenti della struttura.

LESIONI DEL CAMPANILE

- 1) Lesioni diffuse, probabili cause:
  - ossidazione dei ferri di armatura con conseguente distacco del copriferro in calcestruzzo
  - sollecitazioni da percussione (campane)
- 2) Disgregazione superficiale dell'intonaco dovuto all'azione degli agenti atmosferici e infiltrazioni d'acqua dall'orologio
