INTERVENTI SULLE SUPERFICI

INTERVENTI SULLE LESIONI

OPERE INTERNE CASA PARROCCHIALE

INTERVENTI SUL MANTO DI COPERTURA

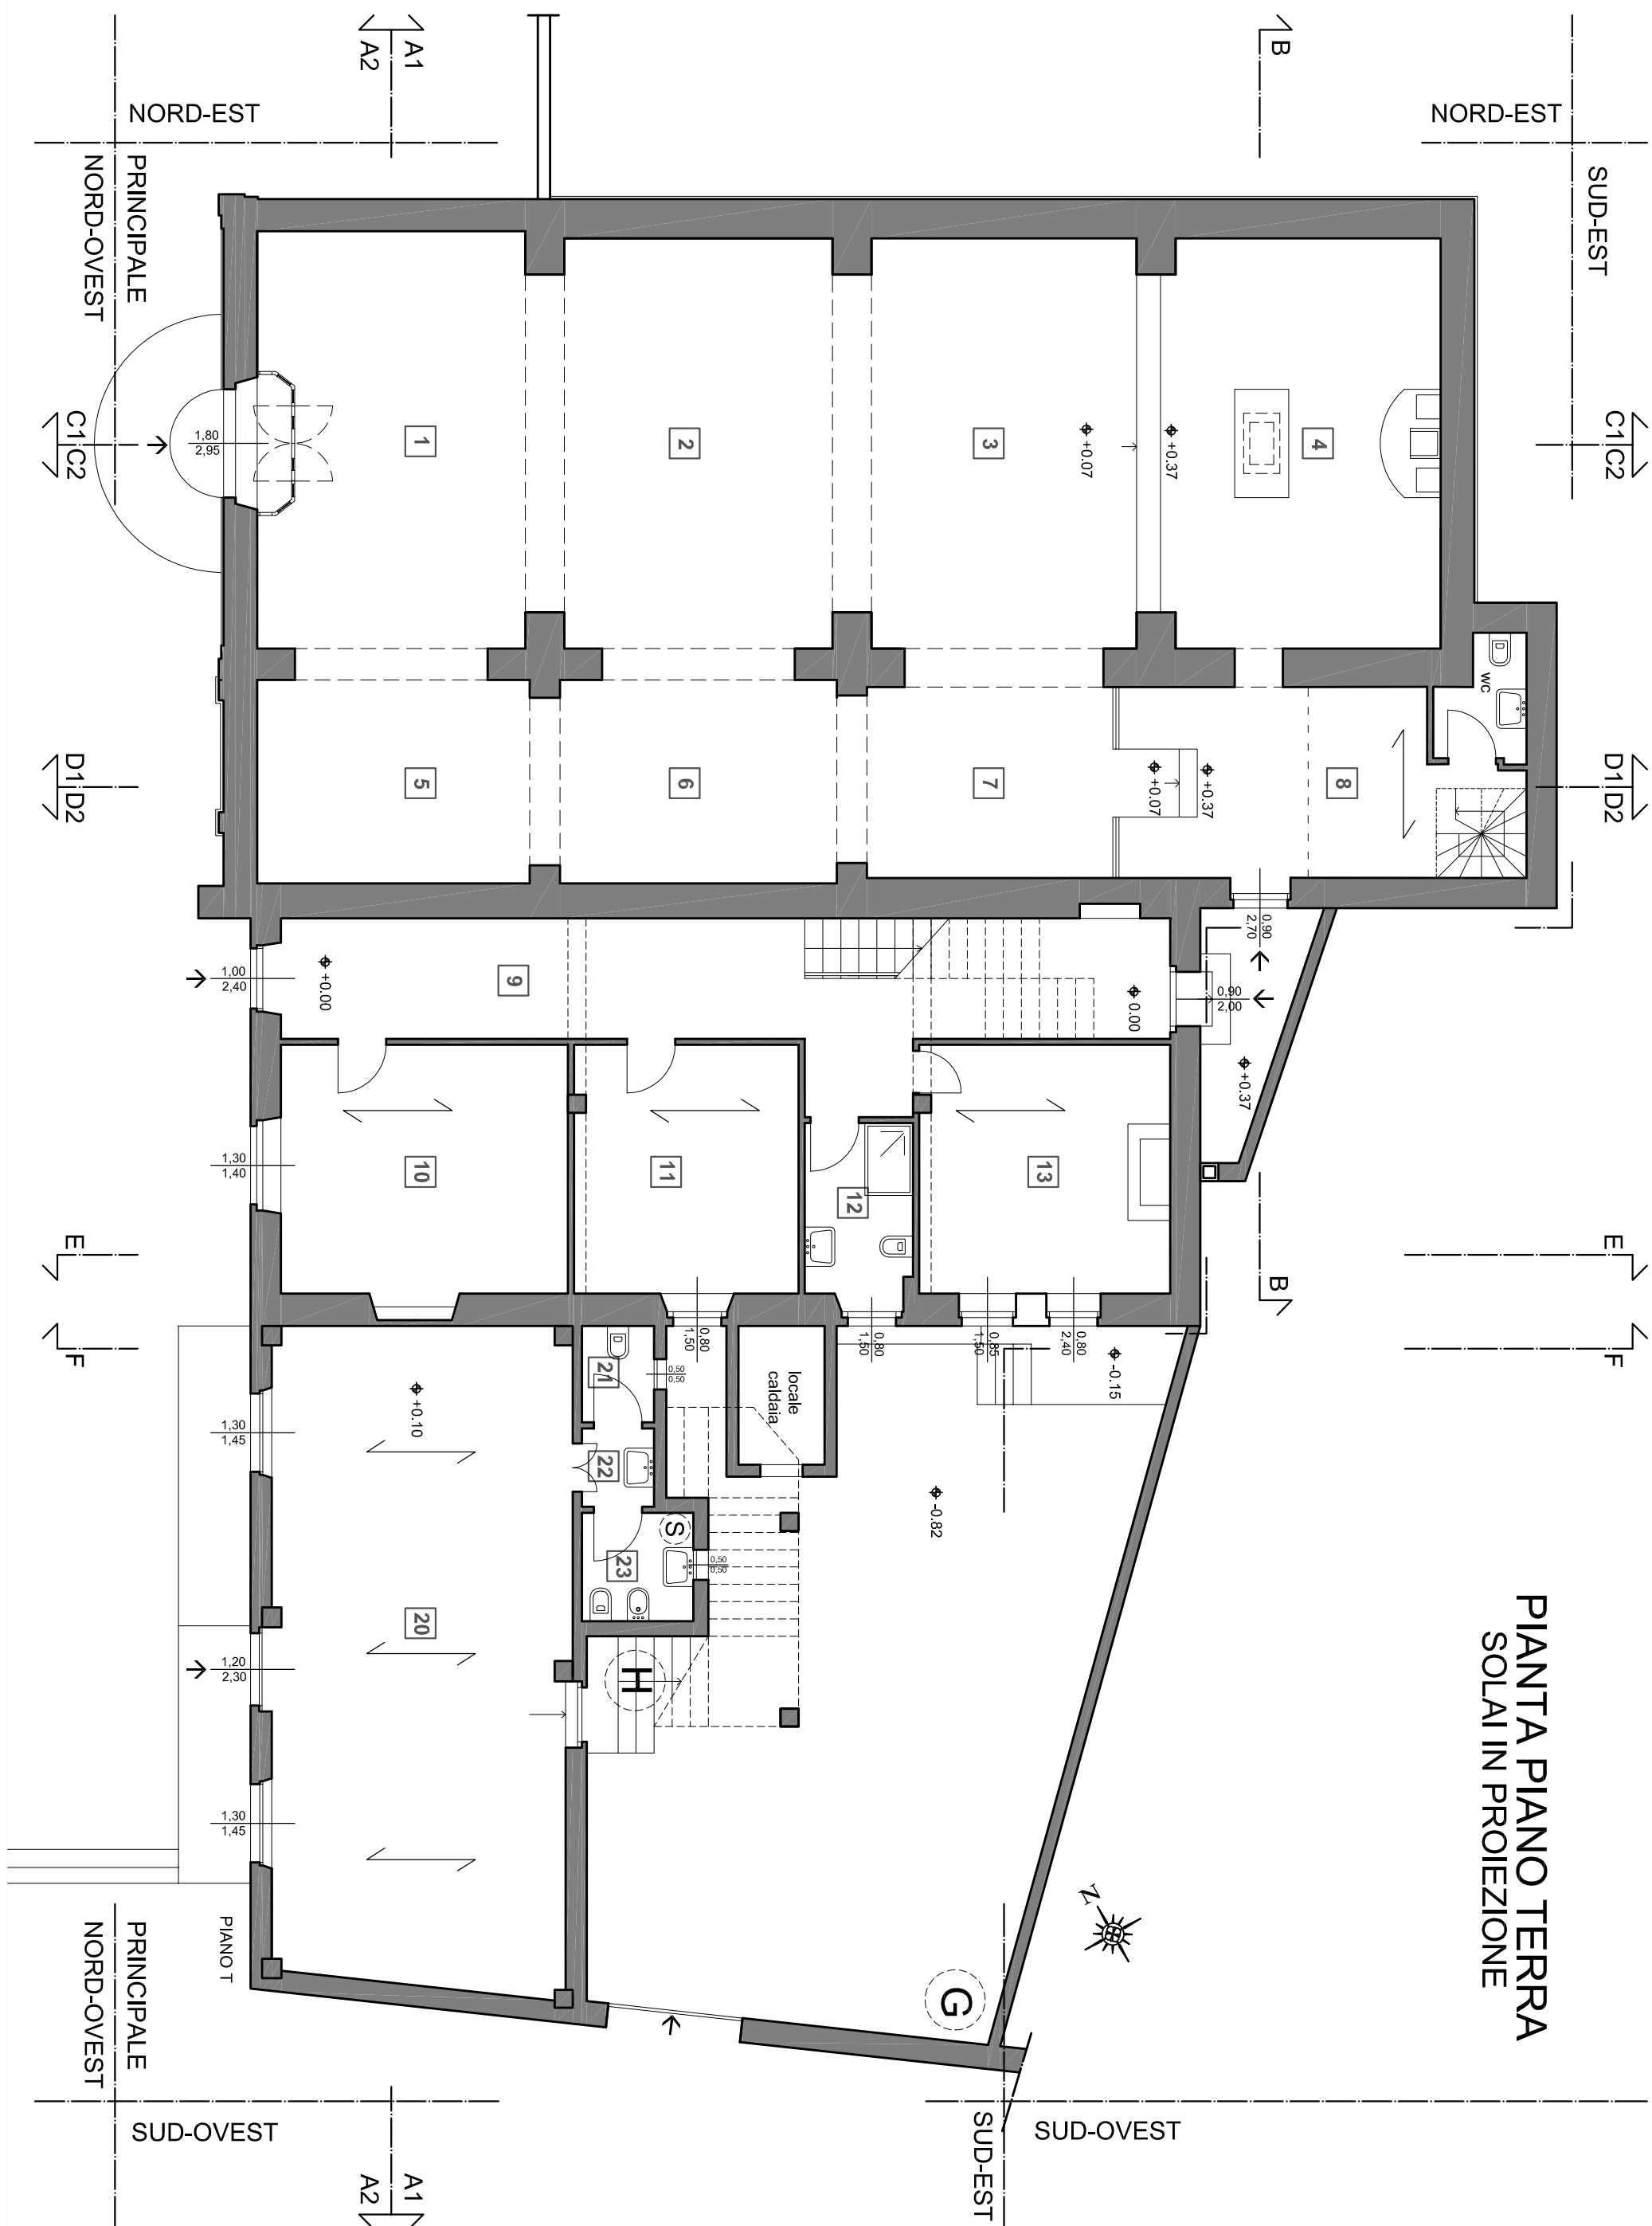
PIANTA PIANO TERRA
SOLAI IN PROIEZIONE

- TIPO A

- demolizione totale dell'intonaco
 - applicazione del finzaffio
 - applicazione dell'intonaco
 - applicazione del velo rasante
 - primer aggrappante
 - tinteggiatura
- TIPO B

- rimozione strato di finitura
 - applicazione del velo rasante
 - primer aggrappante
 - tinteggiatura
- TIPO C

- raschiatura della pittura esistente
 - primer aggrappante
 - tinteggiatura
- TIPO D

- demolizione totale dell'intonaco
 - rifacimento di intonaco rinforzato con rete
 - applicazione del velo rasante
 - primer aggrappante
 - tinteggiatura
- TIPO D1

- demolizione totale dell'intonaco
 - rifacimento di intonaco rinforzato con rete
 - primer aggrappante
 - tinteggiatura
- TIPO E

- spicconatura delle zone pericolanti
 - ripresa con intonaco e interposta rete
 - raschiatura, rasatura e carteggiatura
 - primer aggrappante
 - tinteggiatura
- TIPO F

- pulitura dei rivestimenti in pietra

- CHIESA

- Muri portanti vani 1-7: monitoraggio lesioni con tesserometro
 - Archi: monitoraggio con tesserometro
 - Arco campata 3: inserimento di catena
- CAMPANILE

- Risanamento della struttura in calcestruzzo armato
- CASA PARROCCHIALE

- Architrave vano 8: risanamento del calcestruzzo armato
 - Controsoffitto primo piano: saggi di verifica
 - Congiungente con oratorio (vani 15-17): verifica del giunto
- ORATORIO

- Congiungente con casa parrocchiale (vani 24-27-28): verifica del giunto
 - Vano 30 in aggetto: monitoraggio con tesserometro

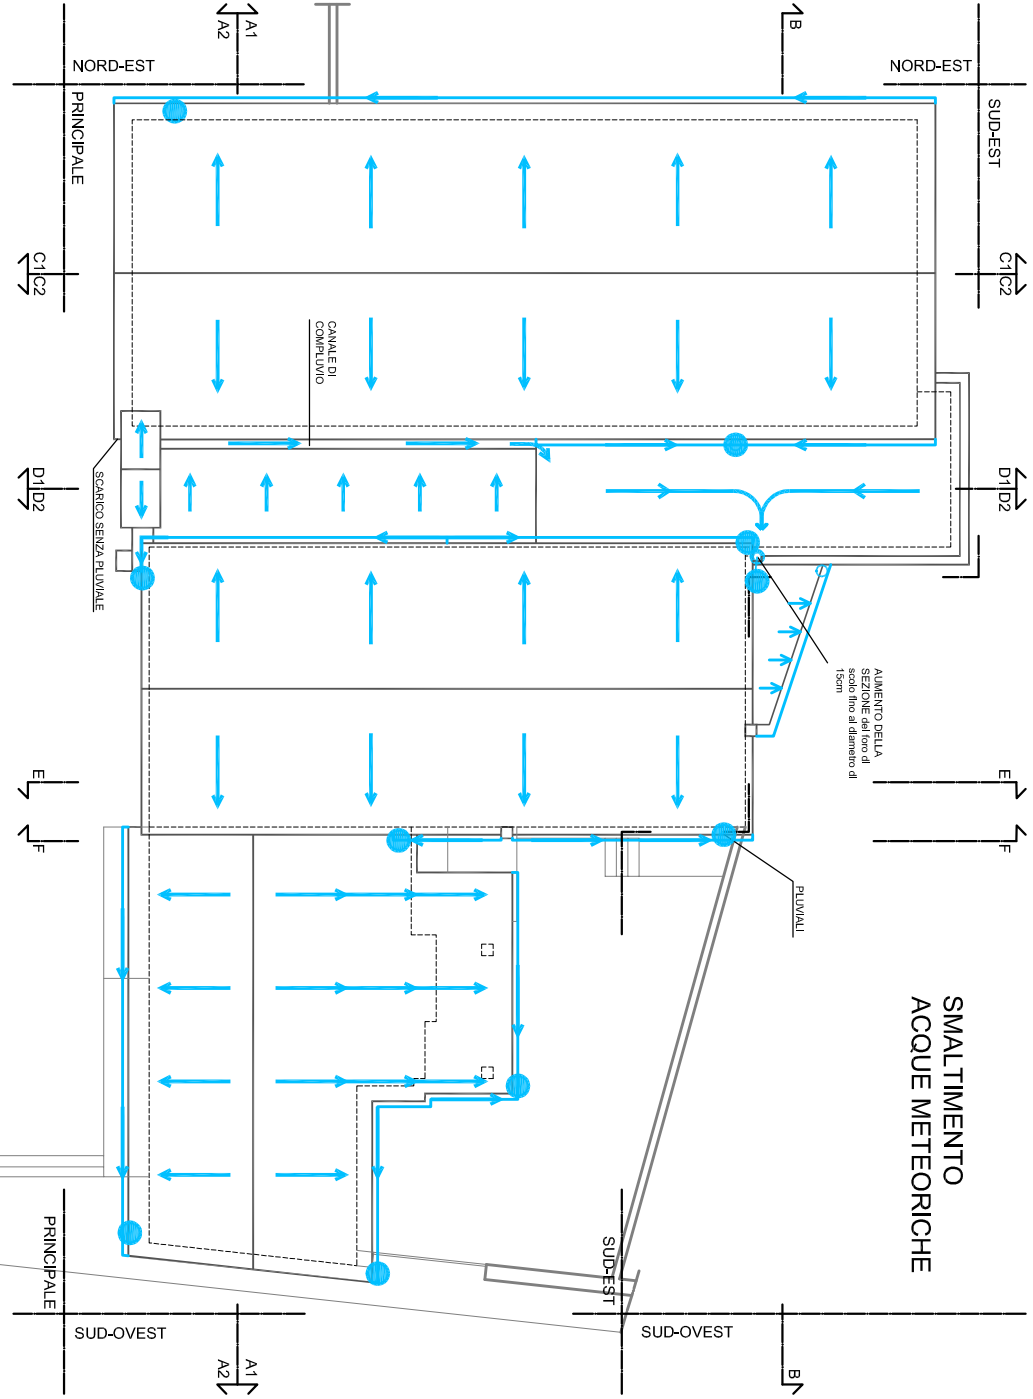
PIANTA COPERTURA

Posa in opera di scossaline di protezione in lamiera
- T4.

Posa in opera di copertura con coppi in laterizio

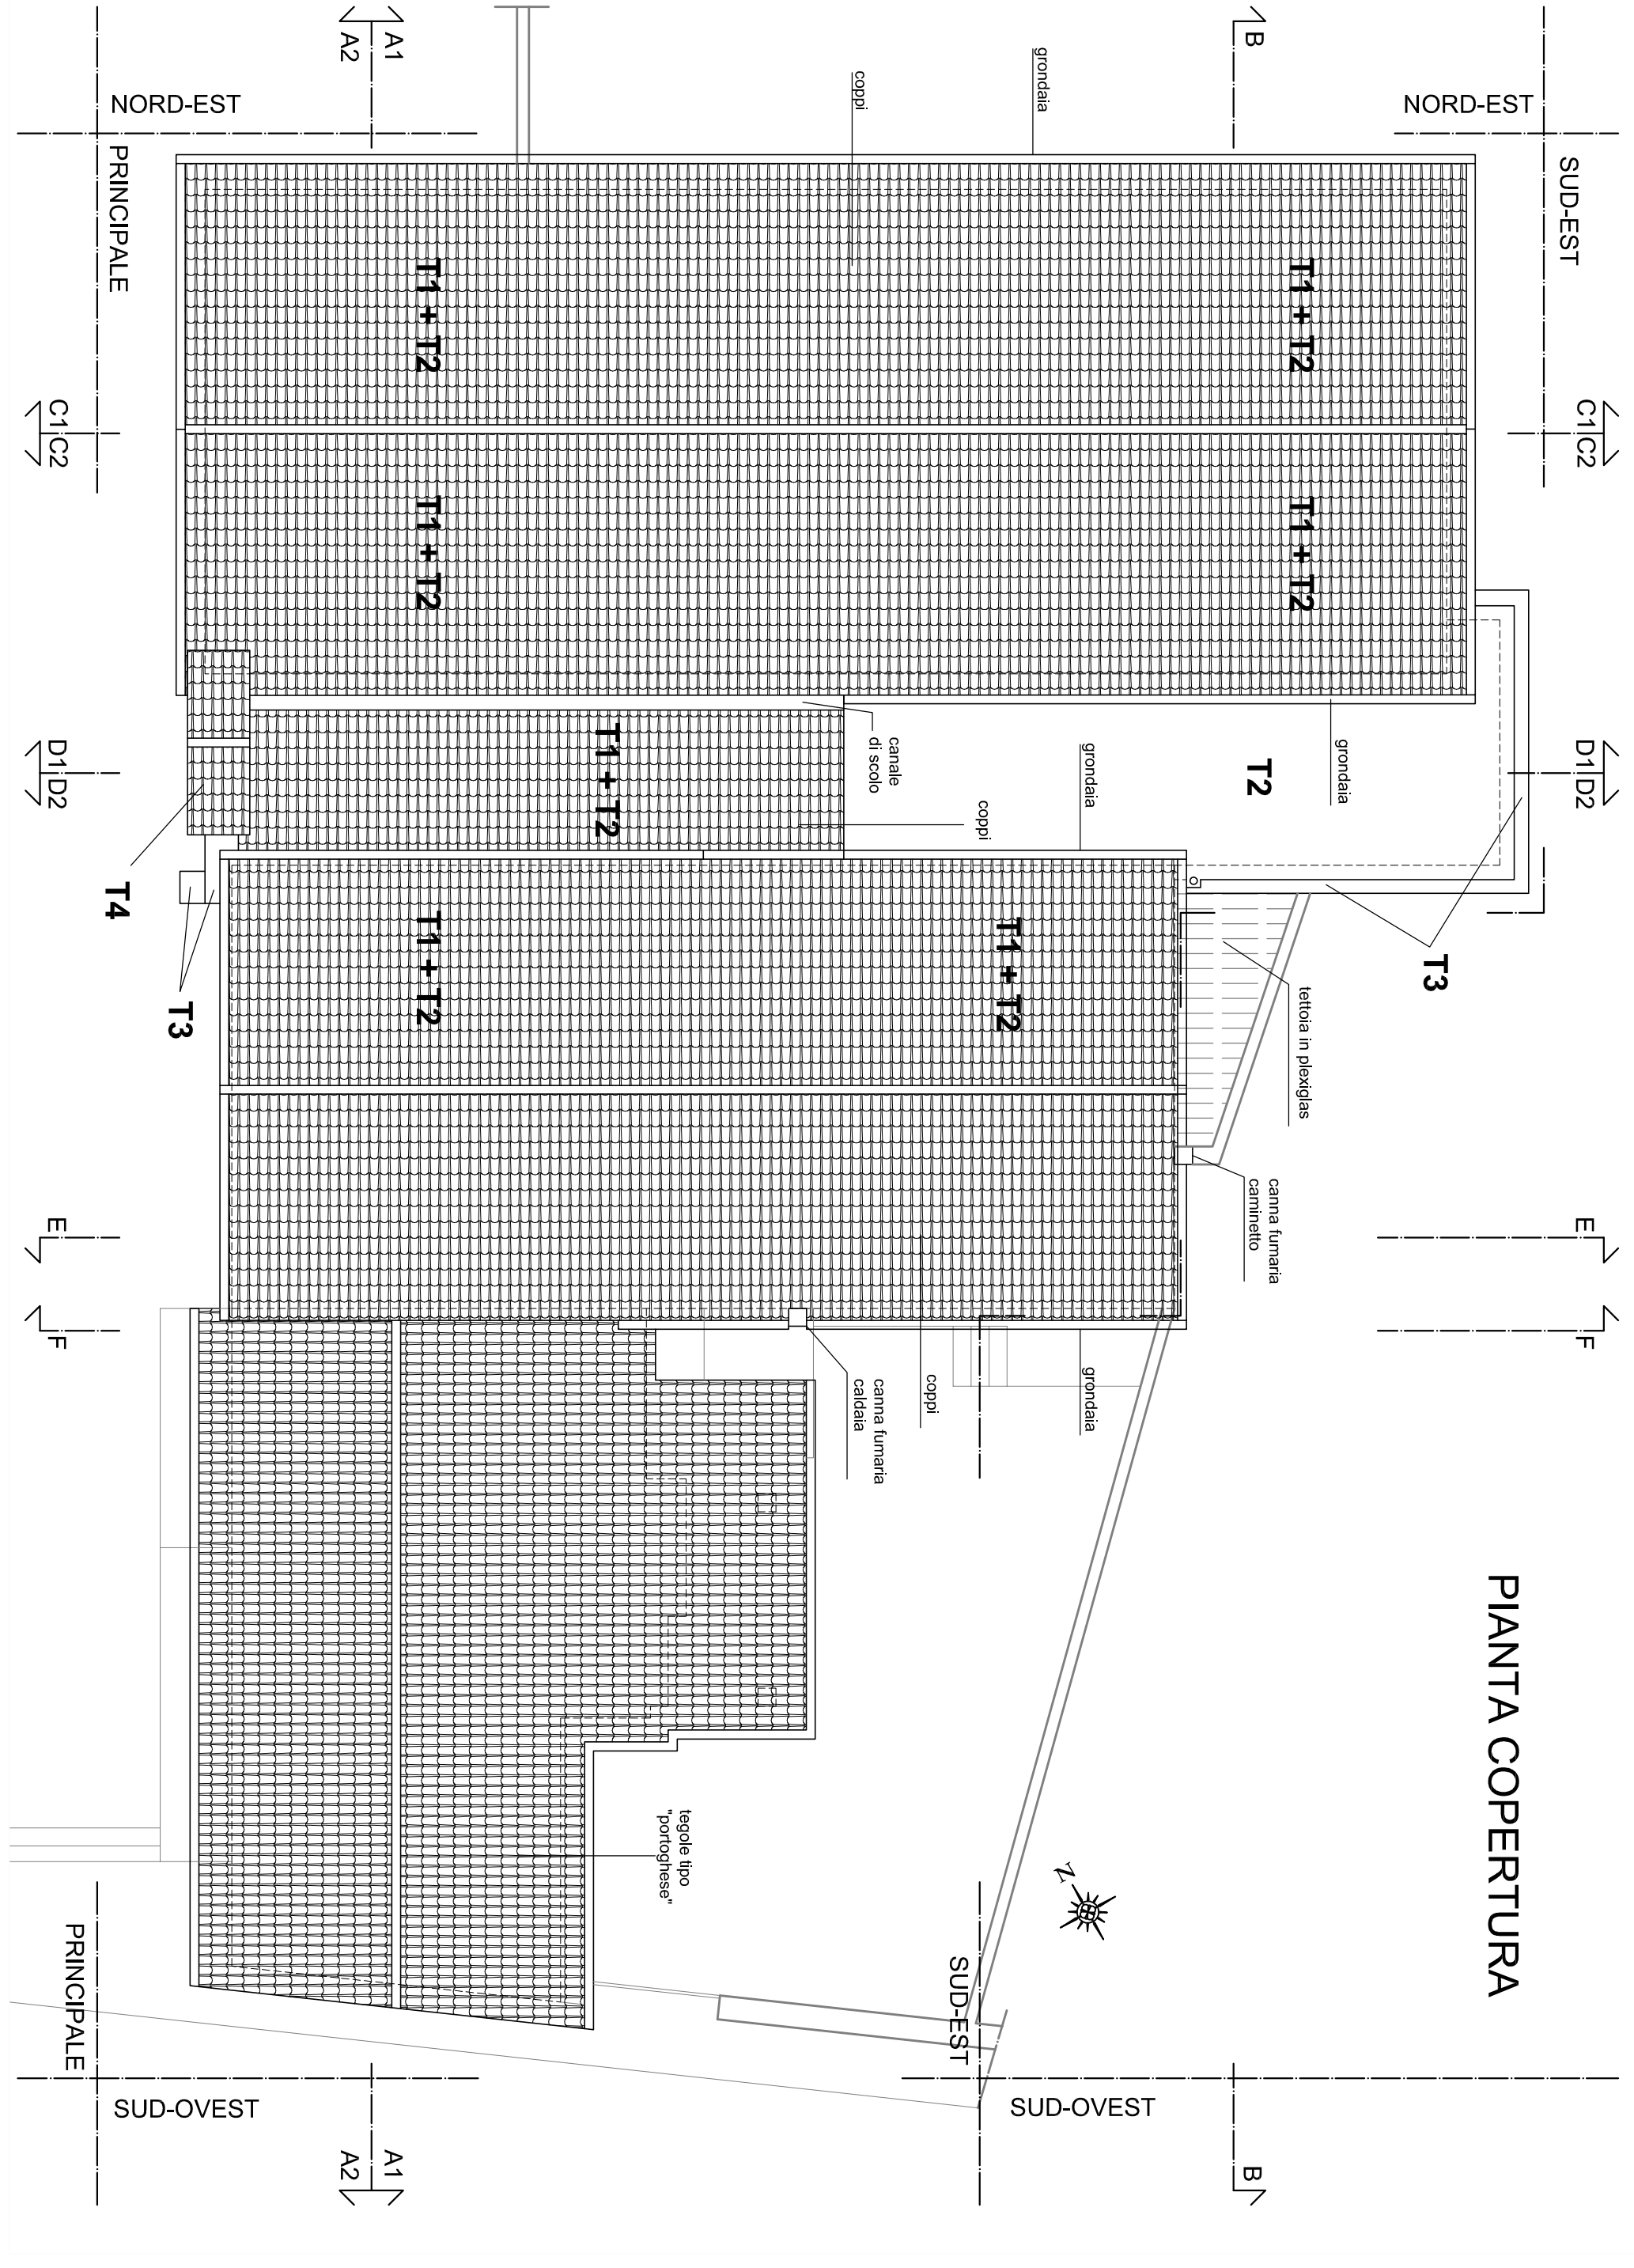
- T1.

Verifica e riparazione del manto di copertura con il rimpiaggio dei manufatti di recupero e la sostituzione dei manufatti mancanti con altri identici a quelli esistenti
- T2.

Pulizia dei canali di gronda mediante la rimozione di detriti e vegetazione
- T3.
